| | COMUNE DI CIS | | Località VIAR | |
| | <b>SCHEDA DI ANALISI</b> | | | <b>15</b> |
| N. P.ED.: | 84/1 | CATEGORIA di intervento: | | <b>R2</b> |

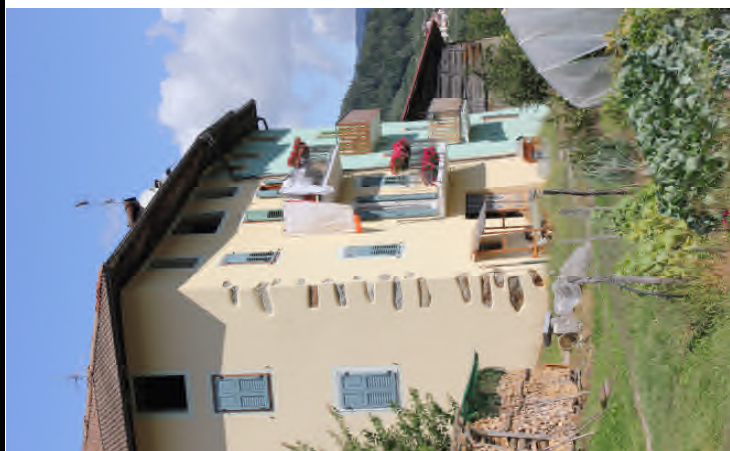
FOTO 1

| 9 | Note | <p>Imponente edificio molto ben esposto e in buone condizioni.</p> <p>Tinteggiatura incongrua nella scelta cromatica da non riproporre evitando il verde e rimanendo sulle gradazioni delle terre naturali o delle calci.</p> | | | |

| 11 | Prescrizioni e indicazioni | E' possibile riordinare i fori per migliorare l'utilizzo interno dei locali secondo una composizione regolare e ordinata anche degli allineamenti.<br>E' possibile realizzare nuovi poggiali secondo una composizione regolare delle facciate e secondo le indicazioni dell'abaco di progettazione. | | | | |
